FREIO BINDER - SOLUÇÃO DE CAMPO

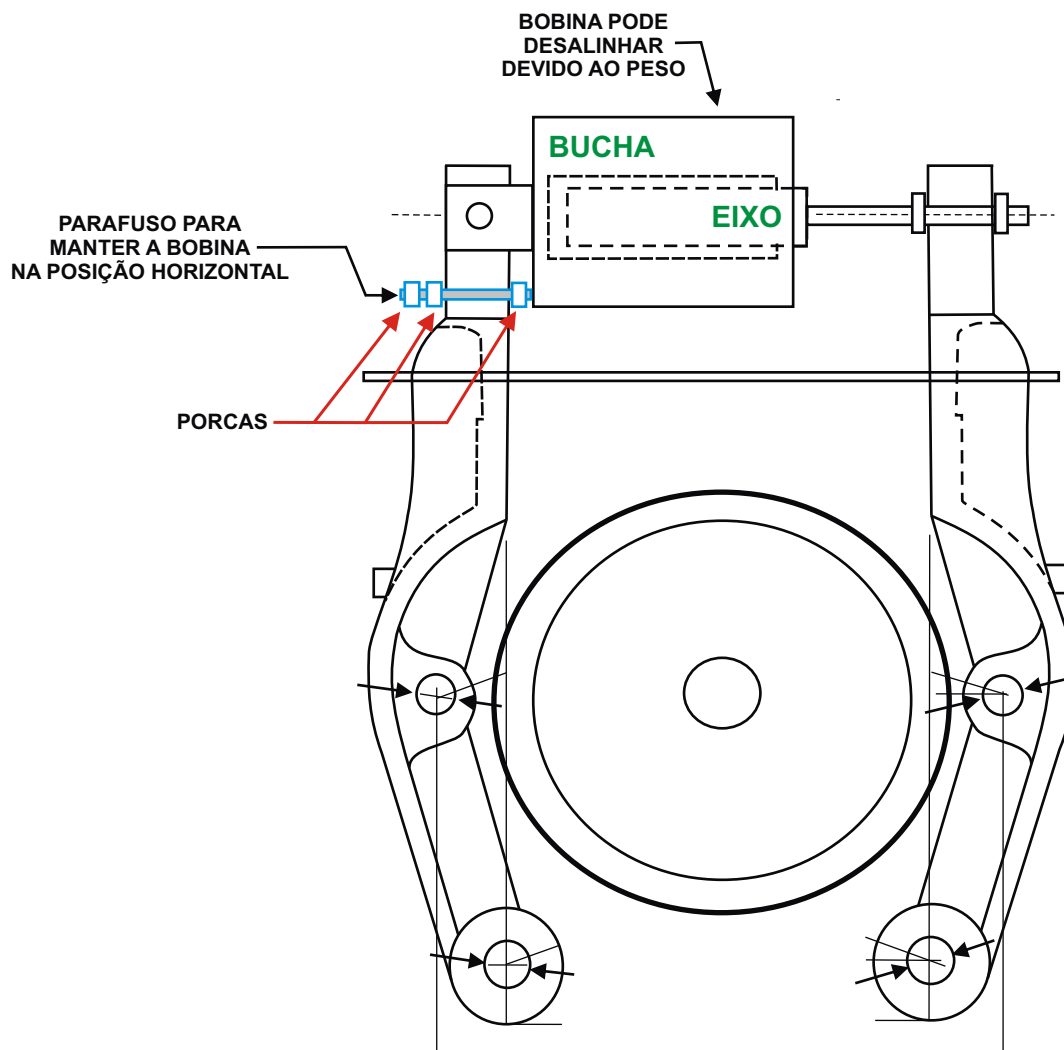
O **eixo** pode desgastar a **bucha** na parte superior, de modo a causar o travamento do freio na posição aberto, podendo resultar em movimento não desejado da cabine resultando danos estruturais a mesma, assim como, prejudicar a segurança do elevador oferecida a seus usuários !

Abaixo é mostrada uma solução para o problema.
